GROUND SAFETY RECOMMENDATION

LET'S IMPROVE DRIVERS' SITUATIONAL AWARENESS!

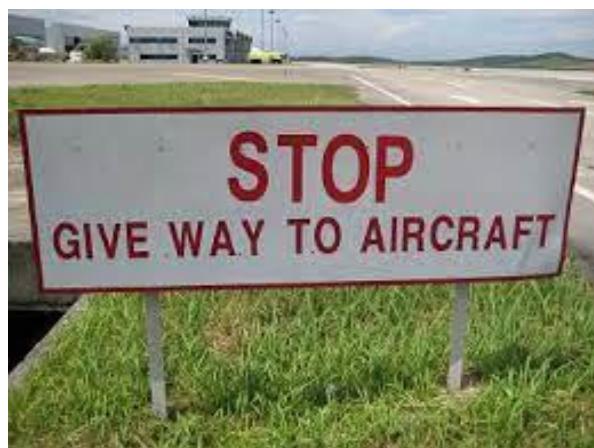
Airport Safety ha ricevuto un report relativo a **MANCATA PRECEDENZA AD AEROMOBILE SOTTO SCORTA DI FOLLOW-ME** occorso durante l'attraversamento di una taxiway quando un trattorino si frapponeva tra il follow-me e l'aeromobile senza mai variare la sua velocità.

- il mezzo stava procedendo in retromarcia trainando un GSE

- L'utilizzo di copricapo (cappuccio) da parte del guidatore che ne ostacolava parzialmente la vista
- L'utilizzo di otoprotettori (DPI) durante la guida che impedivano la percezione del rumore dell'aeromobile che sopraggiungeva

Il comportamento del conducente veniva classificato come deviazione ottimizzante. Egli infatti procedeva in retromarcia per poter celermente movimentare il GSE senza dover procedere allo sgancio e ri-aggancio dello stesso. La situational awareness era ulteriormente ridotta a causa delle concuse identificate.

- L'**obbligo** di condurre i veicoli sempre frontalmente al senso di marcia sulla viabilità - no retromarcia
- Il **divieto** di indossare copricapi che riducano, anche se parzialmente, il campo visivo
- Il **divieto** di usare otoprotettori quando alla guida

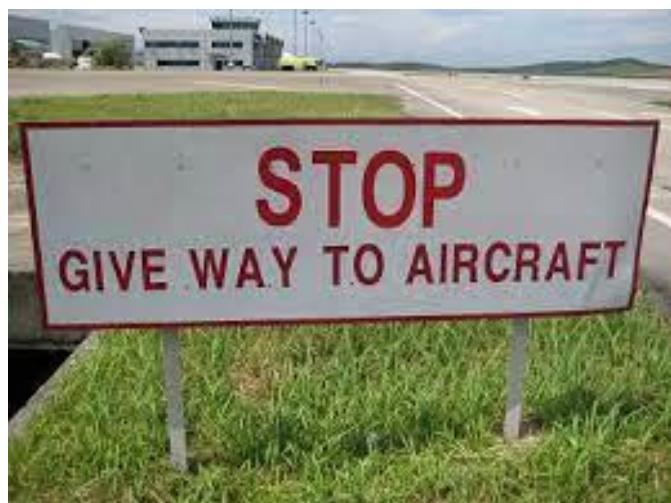
Airport Safety received a report relating to **FAILURE OF RIGHT OF WAY TO AN AIRCRAFT UNDER FOLLOW-ME ASSISTANCE** which occurred while crossing a taxiway when a tractor passed between the follow-me car and the aircraft without ever changing its speed.

- the vehicle was going in reverse towing a GSE

- The use of a headgear (hood) by the driver which partially obstructed his view,
- The use of hearing protectors (PPE) while driving which prevented the perception of the noise of the incoming aircraft

The driver's behaviour was classified as an optimizing deviation. In fact, he proceeded in reverse to be able to move the GSE quickly without having to proceed with the release and re-engagement of the equipment. Situational awareness was further reduced due to the identified contributing causes.

- Drivers **SHALL** always drive vehicles facing the direction of travel on the road - no reverse gear
- **NEVER** wear hats or headgear that reduces, even partially, driver's field of view
- **NEVER** on using hearing protectors (PPE) when driving
